A) Extraits de l'étude SOGREAH de juin 2002

Afin de prévoir la réhabilitation du Pont des Anglais, le Conseil Général souhaite avant tout vérifier la stabilité des piles de pont. La présente étude concerne l'étude diagnostic des fondations de l'ouvrage, vis-à-vis des risques hydrauliques.

B) EXTRAITS DU RAPPORT OMNIS STRUCTURES DE MARS 2013

C) EXTRAITS DE L'ETUDE SYSTRA DE DECEMBRE 2016

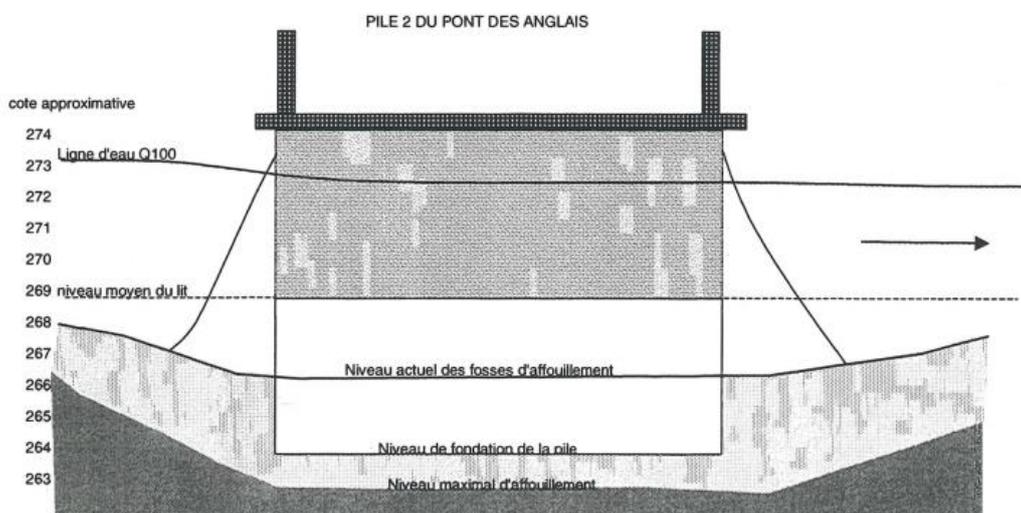
en considérant une hauteur moyenne d'écoulement $h = 4,2$ m en crue centennale, une largeur d'obstacle (B) comprise entre 2,1 m (largeur pile) et 4 m (largeur pile avec protection désappareillée et éventuellement avec embâcles), ce qui donne un affouillement compris entre 4 et 6 mètres sous le niveau moyen du lit, soit une cote atteinte de l'ordre de 263 à 265 m, à comparer avec les niveaux de fondations de la pile : 264 m NGF (voir croquis ci dessous).

Ce calcul approché montre que les niveaux potentiels d'affouillements sont à la même cote, voire sous les fondations du pont et que l'absence d'une protection efficace peut entraîner une fragilisation de l'ouvrage au cours de crues successives.

Le niveau d'affouillement, en cas de crue centennale, et pour un niveau moyen actuel du lit, est compris entre 263 et 265 m NGF, ce qui correspond approximativement au niveau de fondation des piles.

Au regard de ces constats, une intervention au niveau des protections du pont ou au niveau du lit est nécessaire afin de pérenniser l'ouvrage.

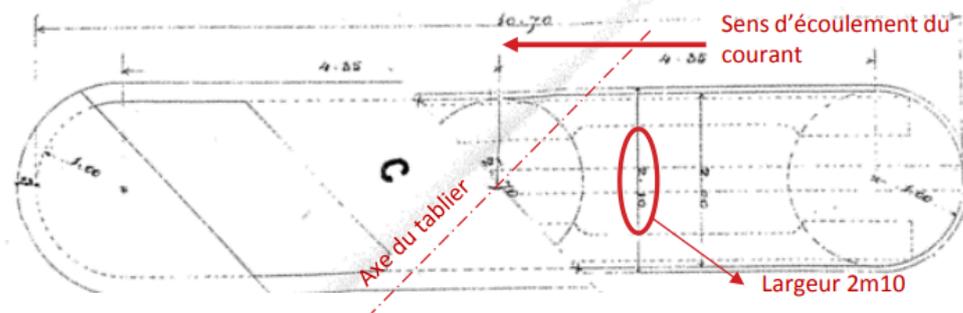
Illustration 10. Vue en plan pile

- la largeur d'impact de l'eau sur la pile a été prise égale à 4m par OSC. Sur cet ouvrage, les piles sont orientées dans le sens du courant, et la largeur de la pile est de 2.1m :

La justification dans la note de la largeur de 4m est assez sommaire et semble correspondre à la prise en compte des embâcles. Cette approche paraît erronée puisque l'effet des embâcles est calculé séparément dans cette note.

- l'effort de courant a été surévalué :
 - la hauteur d'application de la charge de courant sur la pile ne doit pas considérer les affouillements, par conséquent doit être réduite de 9.2m à 4.2m,
 - la largeur d'impact doit être limitée à 2.1m au lieu de 4m.
