LE DÉPARTEMENT

PONT DES ANGLAIS À CRUET  
DÉFINITION DE LA CONSISTANCE DES TRAVAUX DE CONSERVATION, DÉCONSTRUCTION ET RÉHABILITATION  
ÉTUDES PRÉLIMINAIRES  
SUPPORT PRÉSENTATION - PHASE 2 : ÉTUDE DES SCÉNARIOS  
07/10/2022

# INSPECTION DE L'OUVRAGE – STRUCTURE

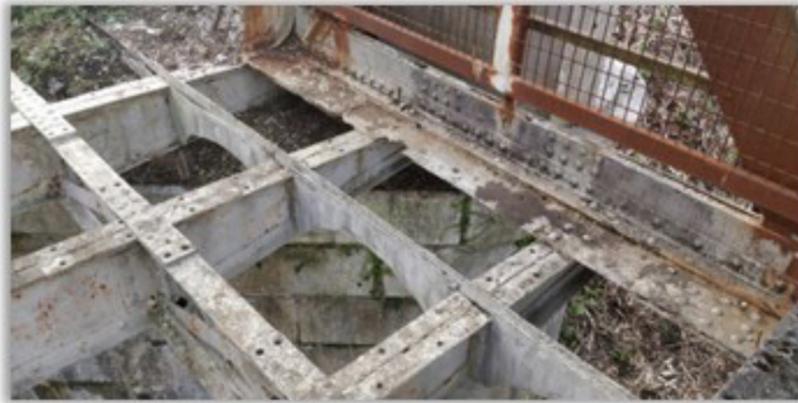
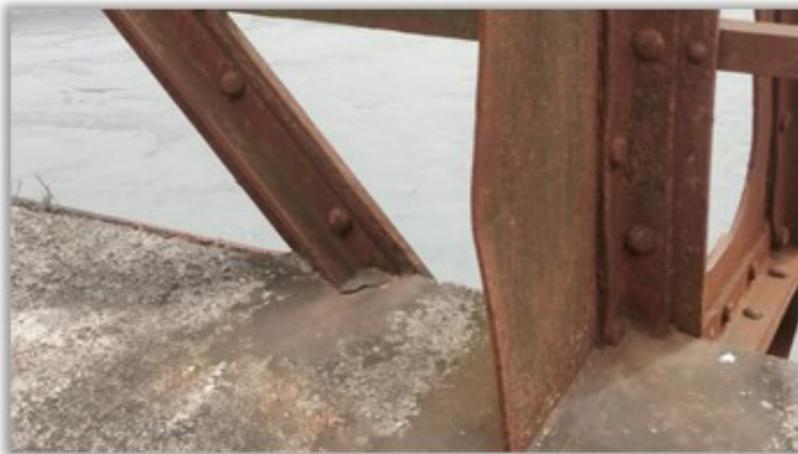
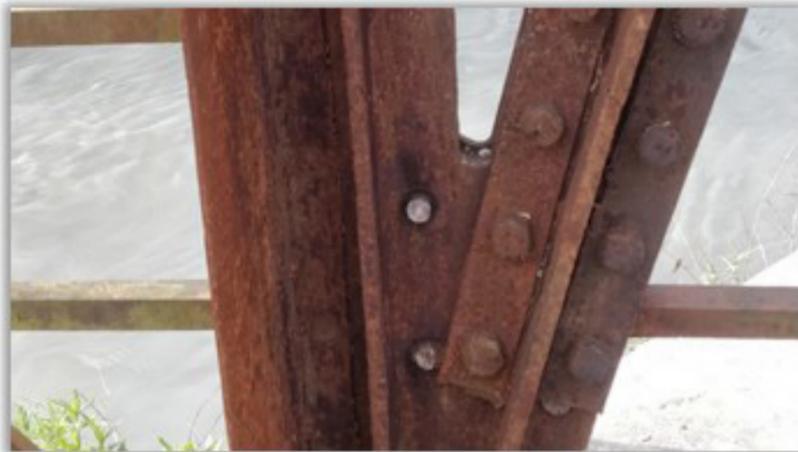
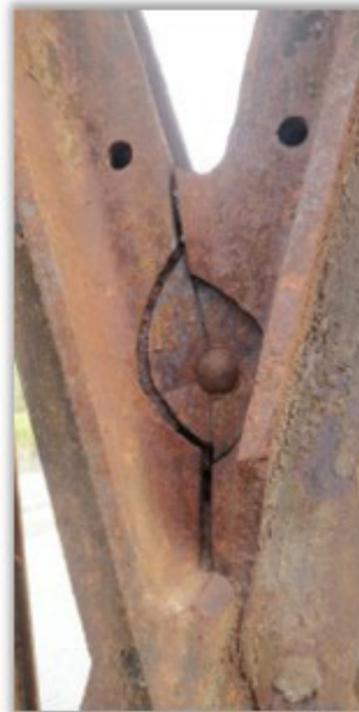
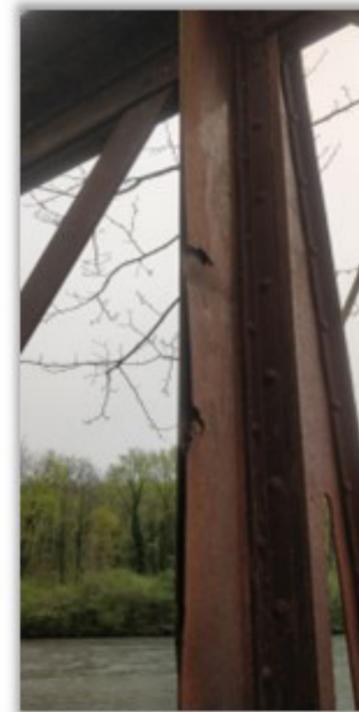
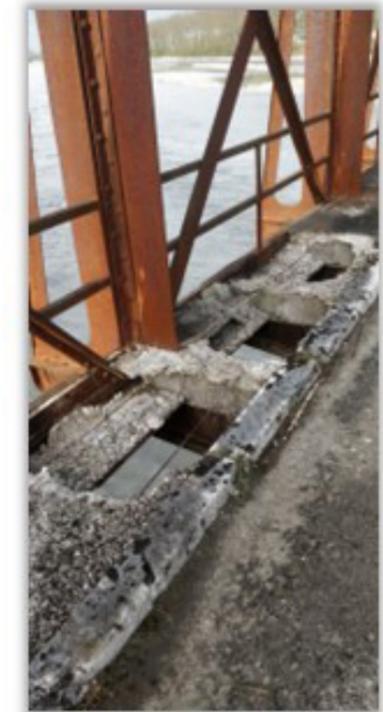
ELEMENT	CONSTATATIONS
Charpente métallique	<ul style="list-style-type: none"> <li>- Corrosion généralisée</li> <li>- Feuilletage des profilés métalliques</li> <li>- Renforcements ponctuels</li> <li>- Fracture des pièces en fonte au droit des appuis</li> <li>- Rivets manquants</li> <li>- Flambement d'une croix de Saint André sur la travée 1</li> </ul>
Dalle en béton armé	<ul style="list-style-type: none"> <li>- Eclats du béton</li> <li>- Armatures corrodées</li> <li>- Nids de cailloux</li> <li>- Trous</li> </ul>

- Réfection des appuis et appareils d'appui
- Réfection de la charpente métallique
- Protection anticorrosion des éléments métalliques
- Reprise de la dalle en béton armé
- Remplacement des superstructures
- Confortement des appuis
