LE DÉPARTEMENT

PONT DES ANGLAIS À CRUET  
DÉFINITION DE LA CONSISTANCE DES TRAVAUX DE CONSERVATION, DÉCONSTRUCTION ET RÉHABILITATION  
ÉTUDES PRÉLIMINAIRES  
SUPPORT PRÉSENTATION - PHASE 2 : ÉTUDE DES SCÉNARIOS  
07/10/2022

# INSPECTION DE L'OUVRAGE – STRUCTURE

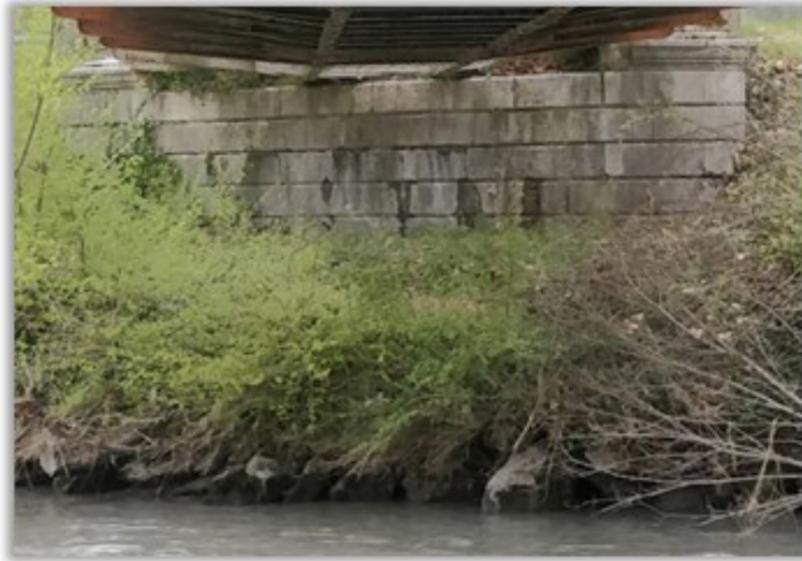
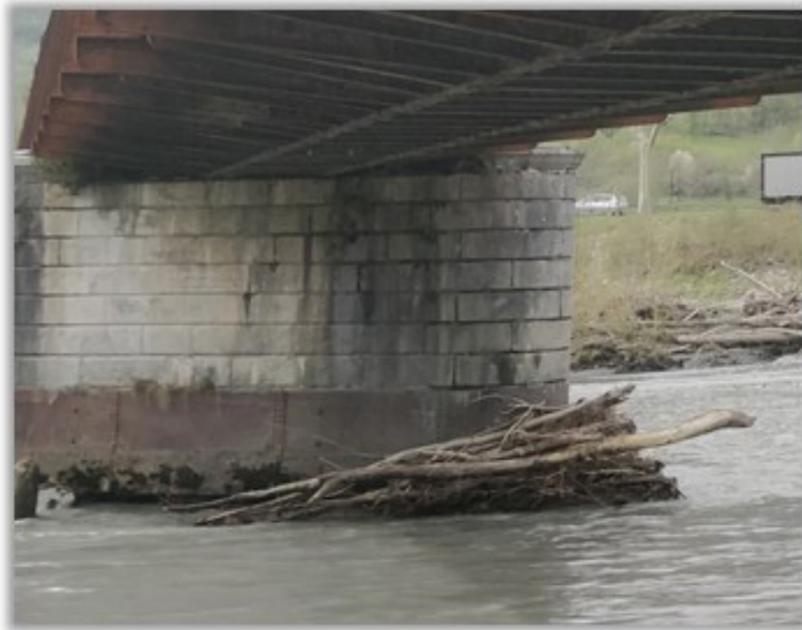
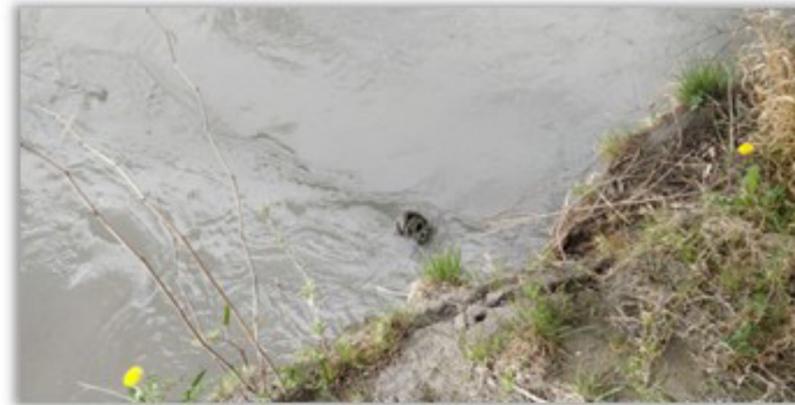
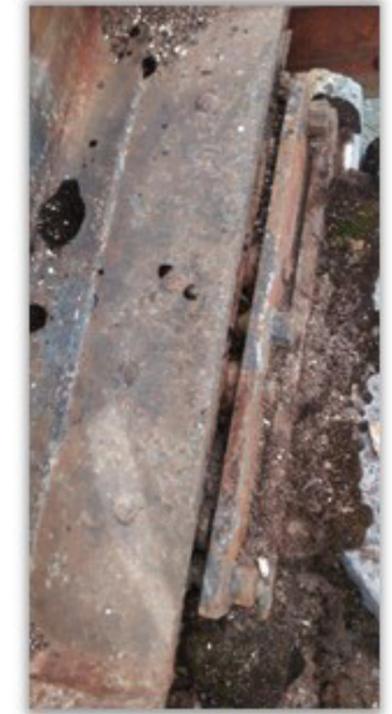
# INSPECTION DE L'OUVRAGE -

ELEMENT	CONSTATATIONS
Piles	<ul style="list-style-type: none"> <li>- Disjointoiement des pierres en maçonneries ou moellons généralisé</li> <li>- Présence de végétation</li> <li>- Affouillements sous la pile P1</li> <li>- Désorganisation des enrochements</li> <li>- Pieux de protection des enrochements arrachés ou abîmés</li> </ul>
Culées	<ul style="list-style-type: none"> <li>- Disjointoiement des pierres en maçonneries ou moellons généralisé</li> <li>- Présence de végétation</li> <li>- Lacunes des enrochements</li> <li>- Pieux de protection des enrochements arrachés ou abîmés</li> </ul>
Appareils d'appui	<ul style="list-style-type: none"> <li>- Corrosion sur les platines et les rouleaux des appareils d'appui</li> <li>- Encombrement des appareils d'appuis par des matériaux</li> </ul>

NOTATION		IQOA
<b>Accès et abords</b>		<b>2</b>
<b>Equipements</b>		<b>3US</b>
	Dalle	3U
	Dispositifs de retenue	2S
<b>Structure</b>		<b>3U</b>
	Intrados	3U
	Piles	2
	Culées	2
	Fondations	3U
<b>Classe de l'ouvrage</b>		<b>3US</b>

- Nettoyage général de l'ouvrage
- Suppression de la végétation

- Réfection des appuis et appareils d'appui
- Réfection de la charpente métallique
- Protection anticorrosion des éléments métalliques
- Reprise de la dalle en béton armé
- Remplacement des superstructures
- Confortement des appuis
